赤外線カメラによる太陽光パネルの故障診断

齋藤研究室 0916115 佐藤明人

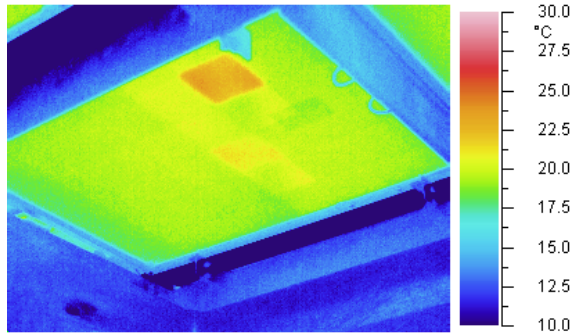
図 1.一部のセルに発生している不自然な発熱

図 1 では一つのセルが発熱を起こしており、故障を起こしている可能性がある。図 2 は斜めに直線的な発熱を起こしているが、これは近くにある柱による陰と一致している。柱の陰の影響であることを確かめるべく、別の時間で撮影した結果が図 4 である。この結果から、故障による発熱ではなく、陰による一時的な発熱であることがわかる。また、図 3 も陰による影響を受けているが、陰の形とは違った発熱を起こしており、不具合を起こしている可能性がある。

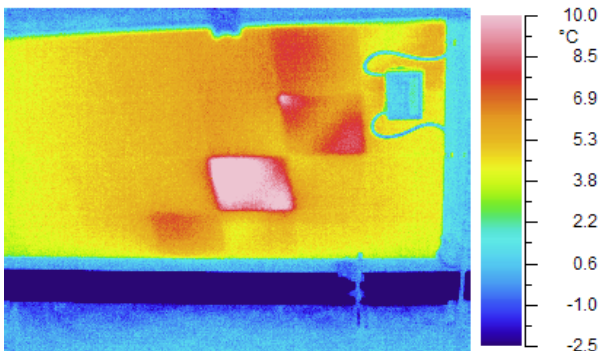
図 2.陰によって出来た規則的なセル発熱

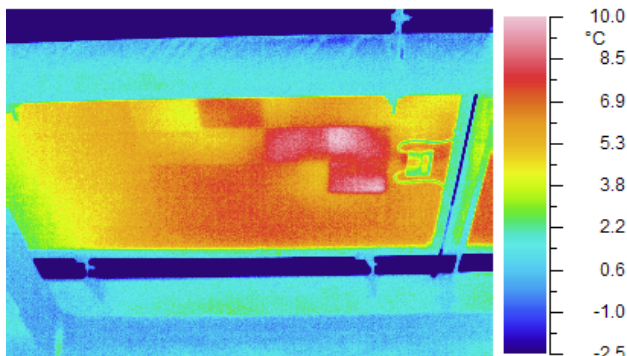
図 3.不規則なセルの発熱

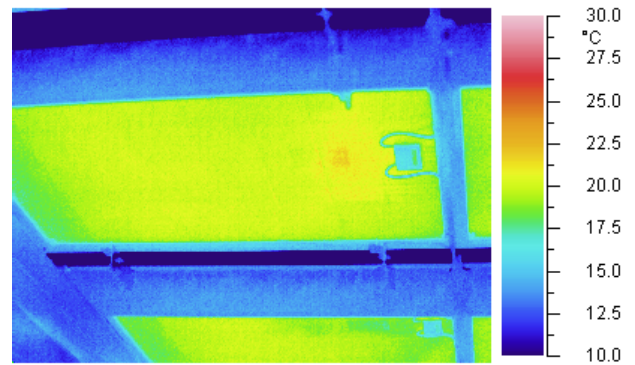
図 4.正常な太陽光パネル

周囲と色が異なっている図 1、2、3 が部分的な発熱を起こしているセルのある太陽光パネルである。また、図 4 は正常な太陽光パネルである。
